Impuls Thermografie – Prüfprotokoll

<u>Prüfprotokoll:</u>	Gabel
<u>Verwendetes Prüfgerät:</u>	Impuls Thermografie / CEDIP Jade / Leistung 12KJ
<u>Prüfdatum:</u>	11.04.2017, 01:54 Uhr
<u>Prüfer/Benutzername:</u>	Dipl. - Ing. V. Carl

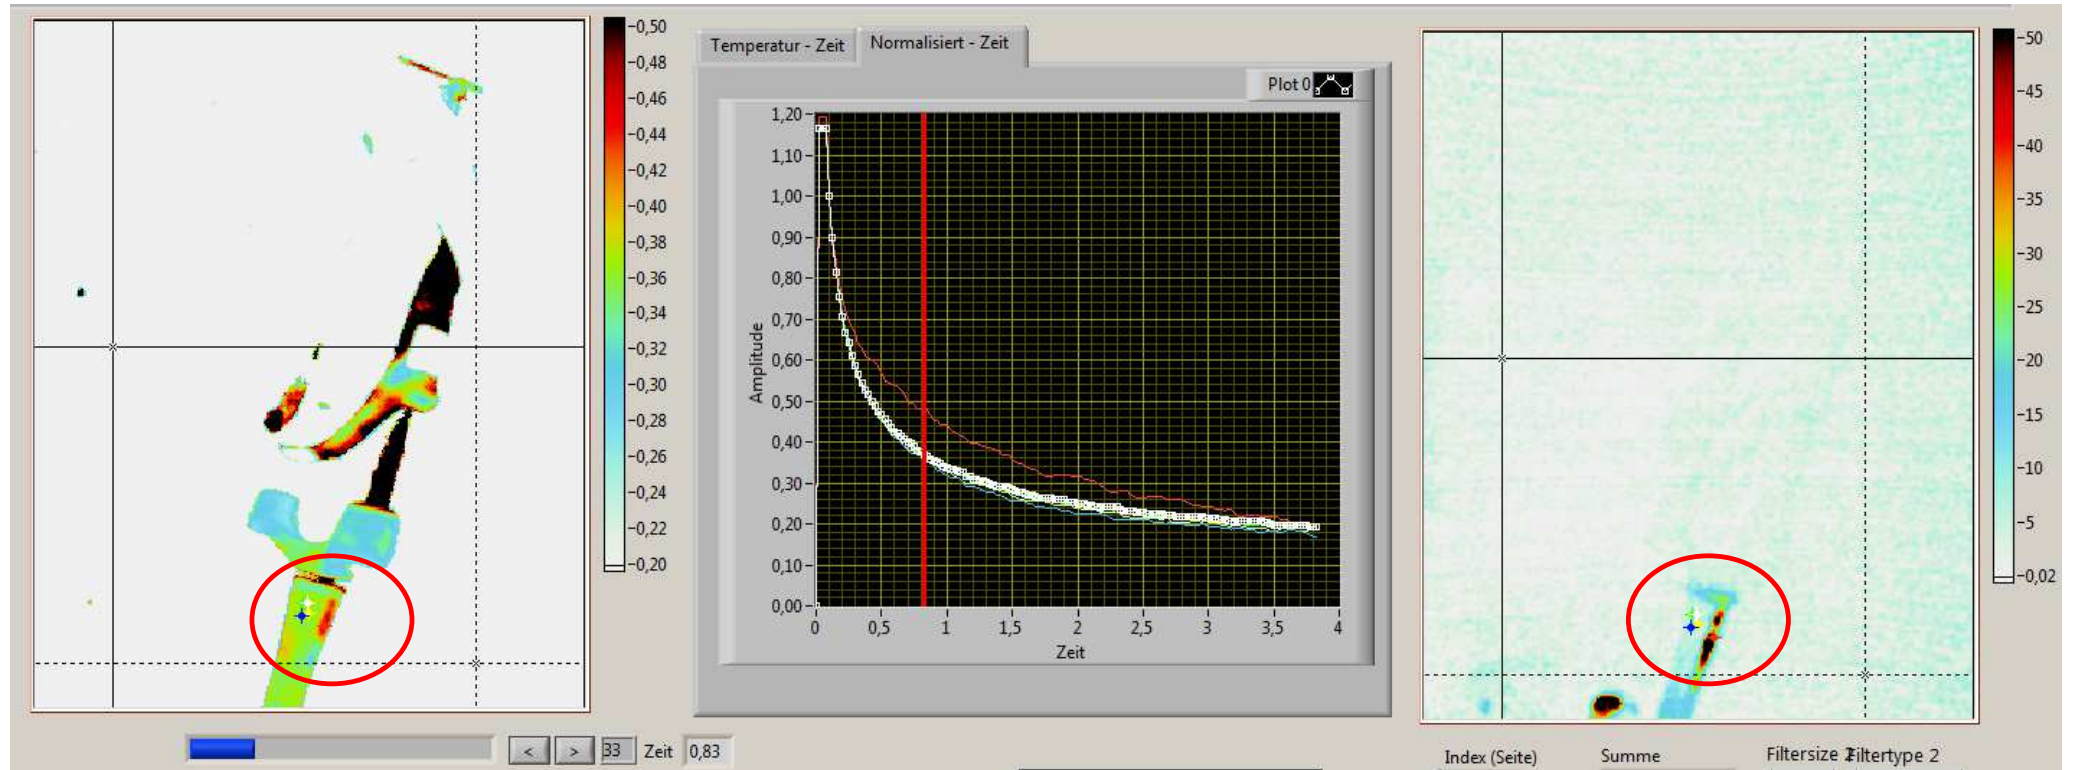
- 1) **Typische Anzeige für einen Schaden gefunden.** Der Schaft zeigt eindeutige Rissdelaminationen im Bereich der Markierung (siehe Detail letzte Seite)
