Impuls Thermografie – Prüfprotokoll

<u>Prüfprotokoll:</u>	Gabel
<u>Verwendetes Prüfgerät:</u>	Impuls Thermografie / CEDIP Jade / Leistung 12KJ
<u>Prüfdatum:</u>	11.04.2017, 01:54 Uhr
<u>Prüfer/Benutzername:</u>	Dipl. - Ing. V. Carl

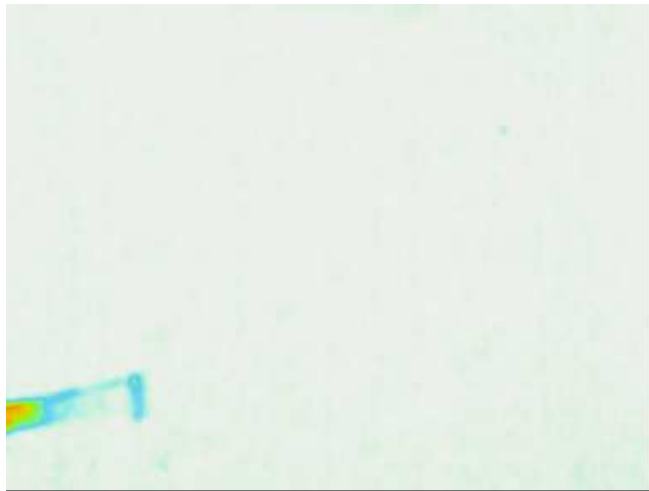
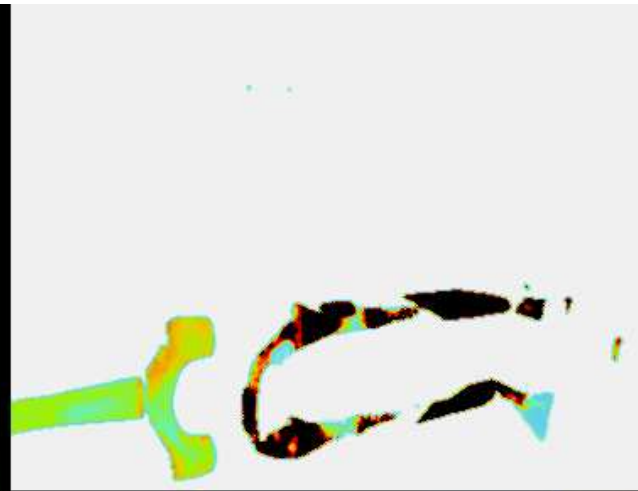
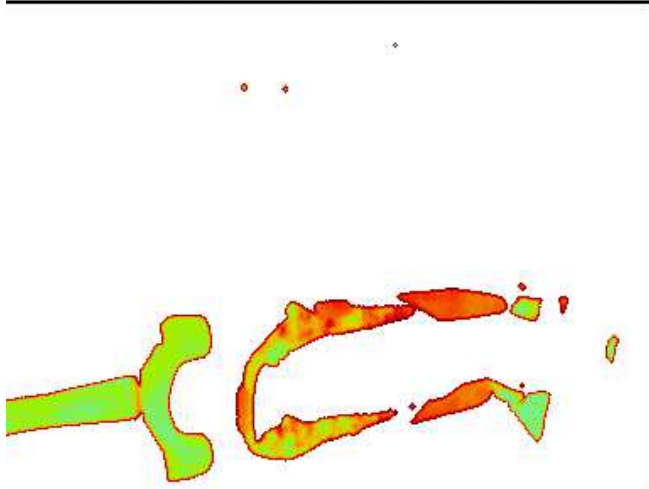
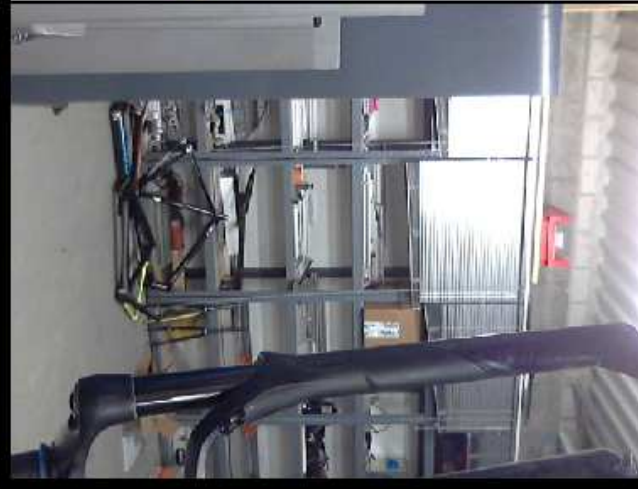
Position 4

- 1) **Typische Anzeige für einen Schaden gefunden.** Der Schaft zeigt eindeutige Rissdelaminationen im Bereich der Markierung (siehe Detail letzte Seite)
